### COMUNE DI DOVADOLA

### REGOLAMENTO URBANISTICO EDILIZIO - Art. 29 L.R. 20/2000 DISCIPLINA PARTICOLAREGGIATA DEGLI INSEDIAMENTI E INFRASTRUTTURE DEL TERRITORIO RURALE

#### SCHEDE DI ANALISI E INDICAZIONI OPERATIVE RELATIVE AGLI EDIFICI DEL TERRITORIO RURALE

**Scheda n. 317**

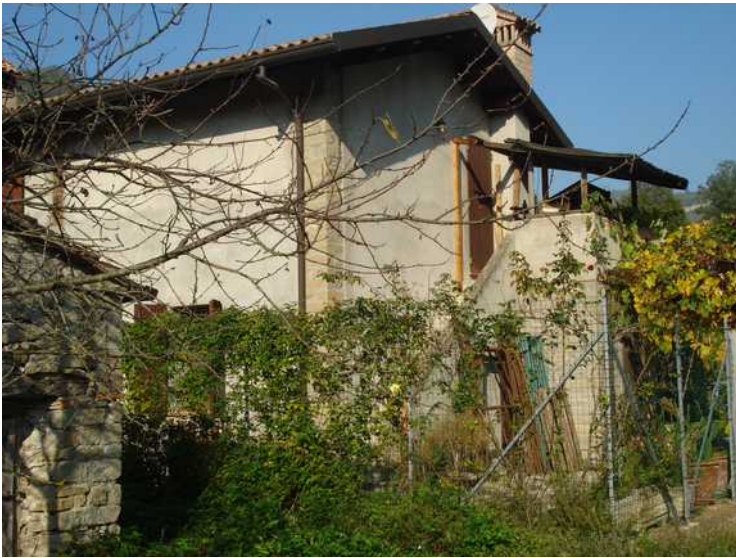
Lato Sud Est

**Note:** L'edificio presenta un paramento murario in parte in pietra a vista ed in parte intonacato con testate d'angolo in pietra a vista, infissi esterni in legno ad assi verticali, copertura a due falde inclinate con manto in coppi. Sul fronte est si ha una porzione del fabbricato ad un solo piano la cui copertura corrisponde alla terrazza al piano primo con scala esterna per accedere al terrazzo. Sul lato ovest porzione di fabbricato ad un solo piano con copertura ad una falda inclinata in coppi.

**Note:** Muratura in pietra in parte intonacata. Copertura a due falde in coppi.
